Kommentierte Fotodokumentation Ausgleichsfläche Rodenbach

Landschaftsplanung KPS UG
Bergstraße 60
35418 Buseck
Dipl. Biologe Kay Pieter Stehn-Nix

Stand: 27.04.2018

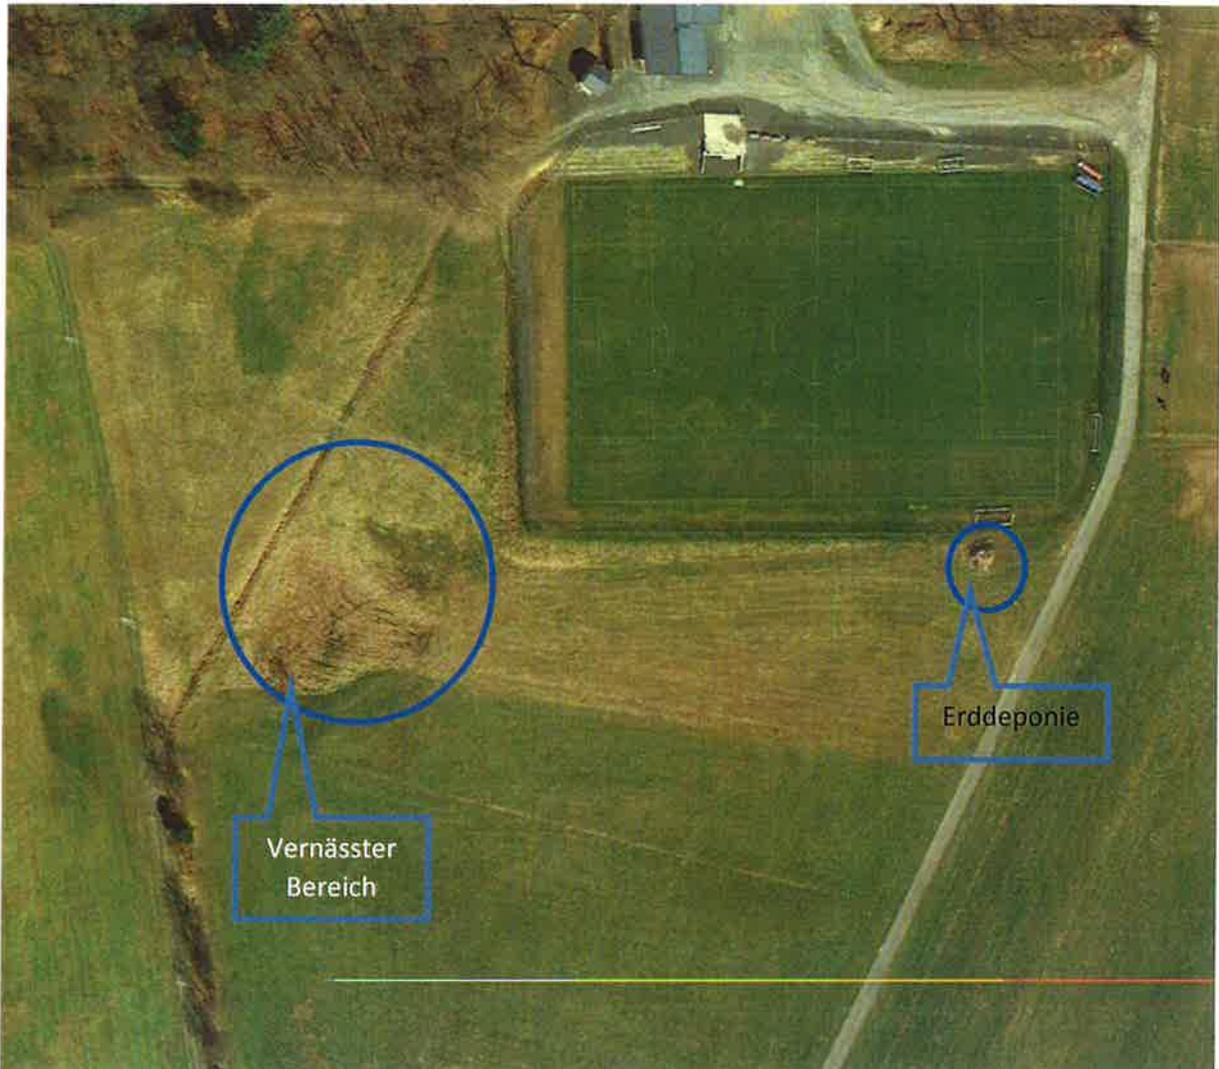
Abb. 1: Übersichtsbild

Begutachtet wurden die Flurstücke Gemarkung Rodenbach (Haiger), Flur 13, Flste. 19, 21 und 22, sowie die unmittelbare Umgebung. Die Begehungen fanden im März und April 2018 statt.

Das Areal wird intensiv bewirtschaftet, auch in den Teilflächen, die vernässt sind. Es wird intensiv Naturdünger aufgebracht. Der Teilbereich des Flurstückes 19, der westlich des Sportplatzes angrenzt, ist bis zur Entwässerungsrinne als Koppel eingezäunt

Auf der Fläche können die Abtritte von Pferdehufen und Wildschweinen beobachtet werden. Im Osten des Flurstückes 21 befindet sich unterhalb des Sportplatzes eine Erddeponie.

Die Fläche sollte im Sinne der Biodiversität extensiviert werden und die vernässten Bereiche vollständig aus der Düngung herausgenommen werden.

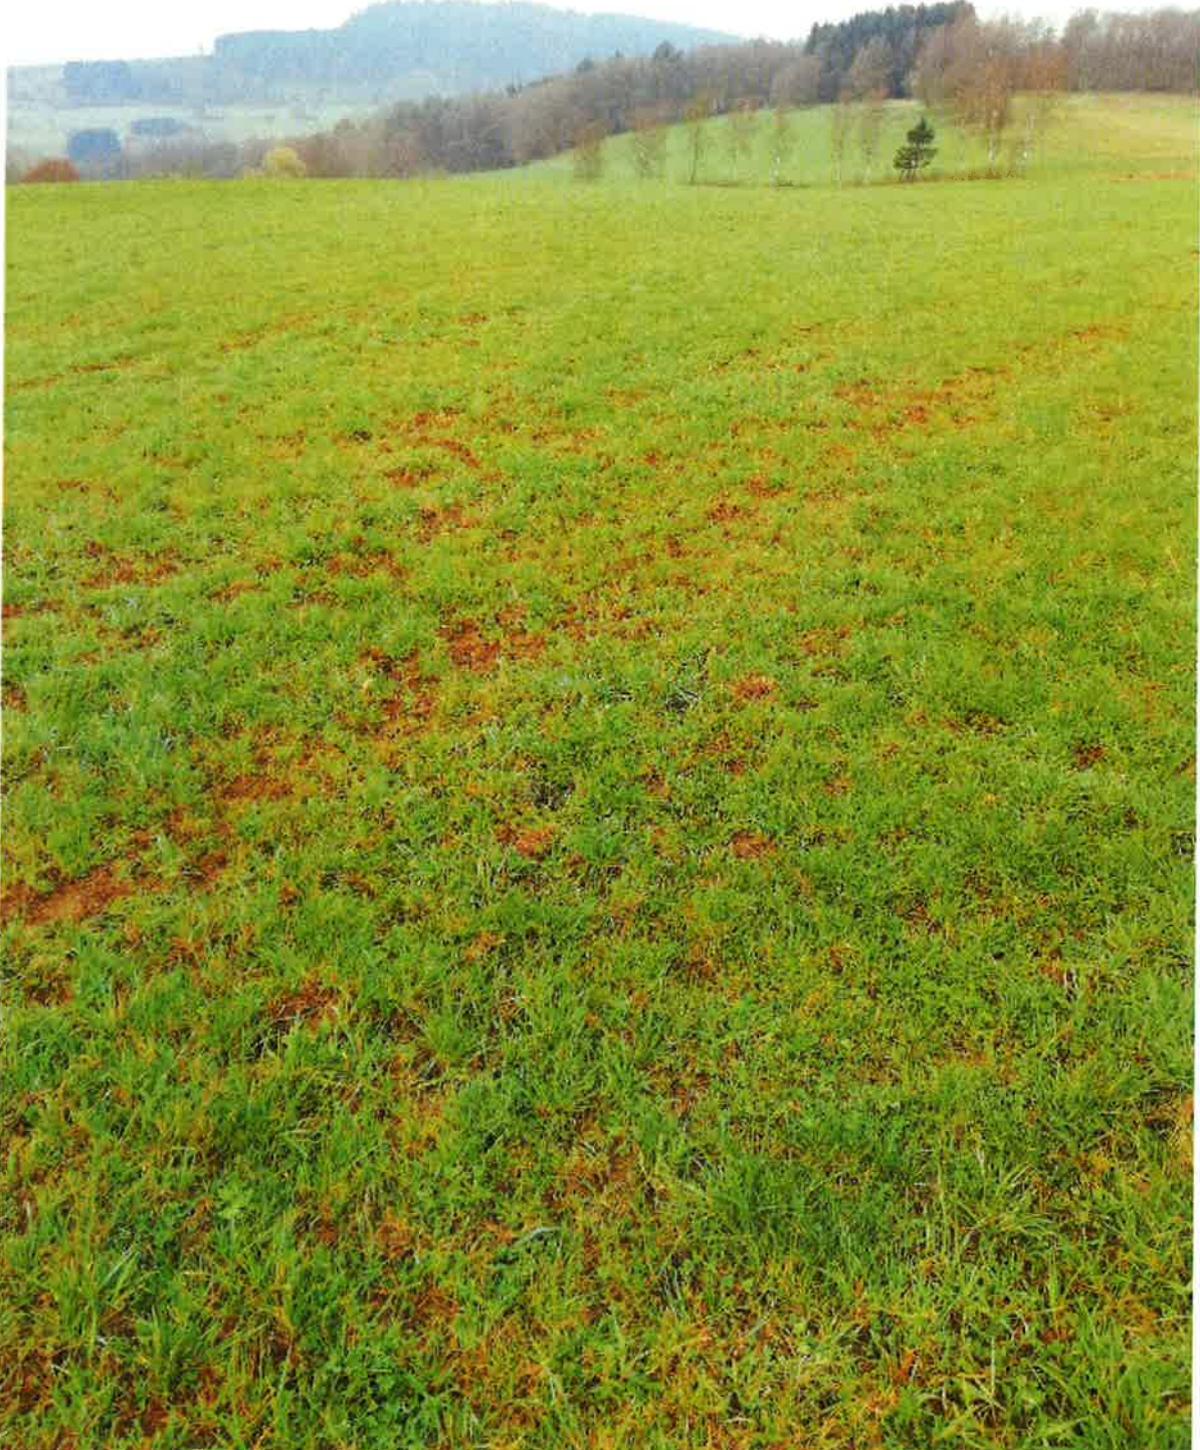
Abb. 2: Intensivgrünland mit deutlich sichtbaren Spuren schwerer Agrarmaschinen

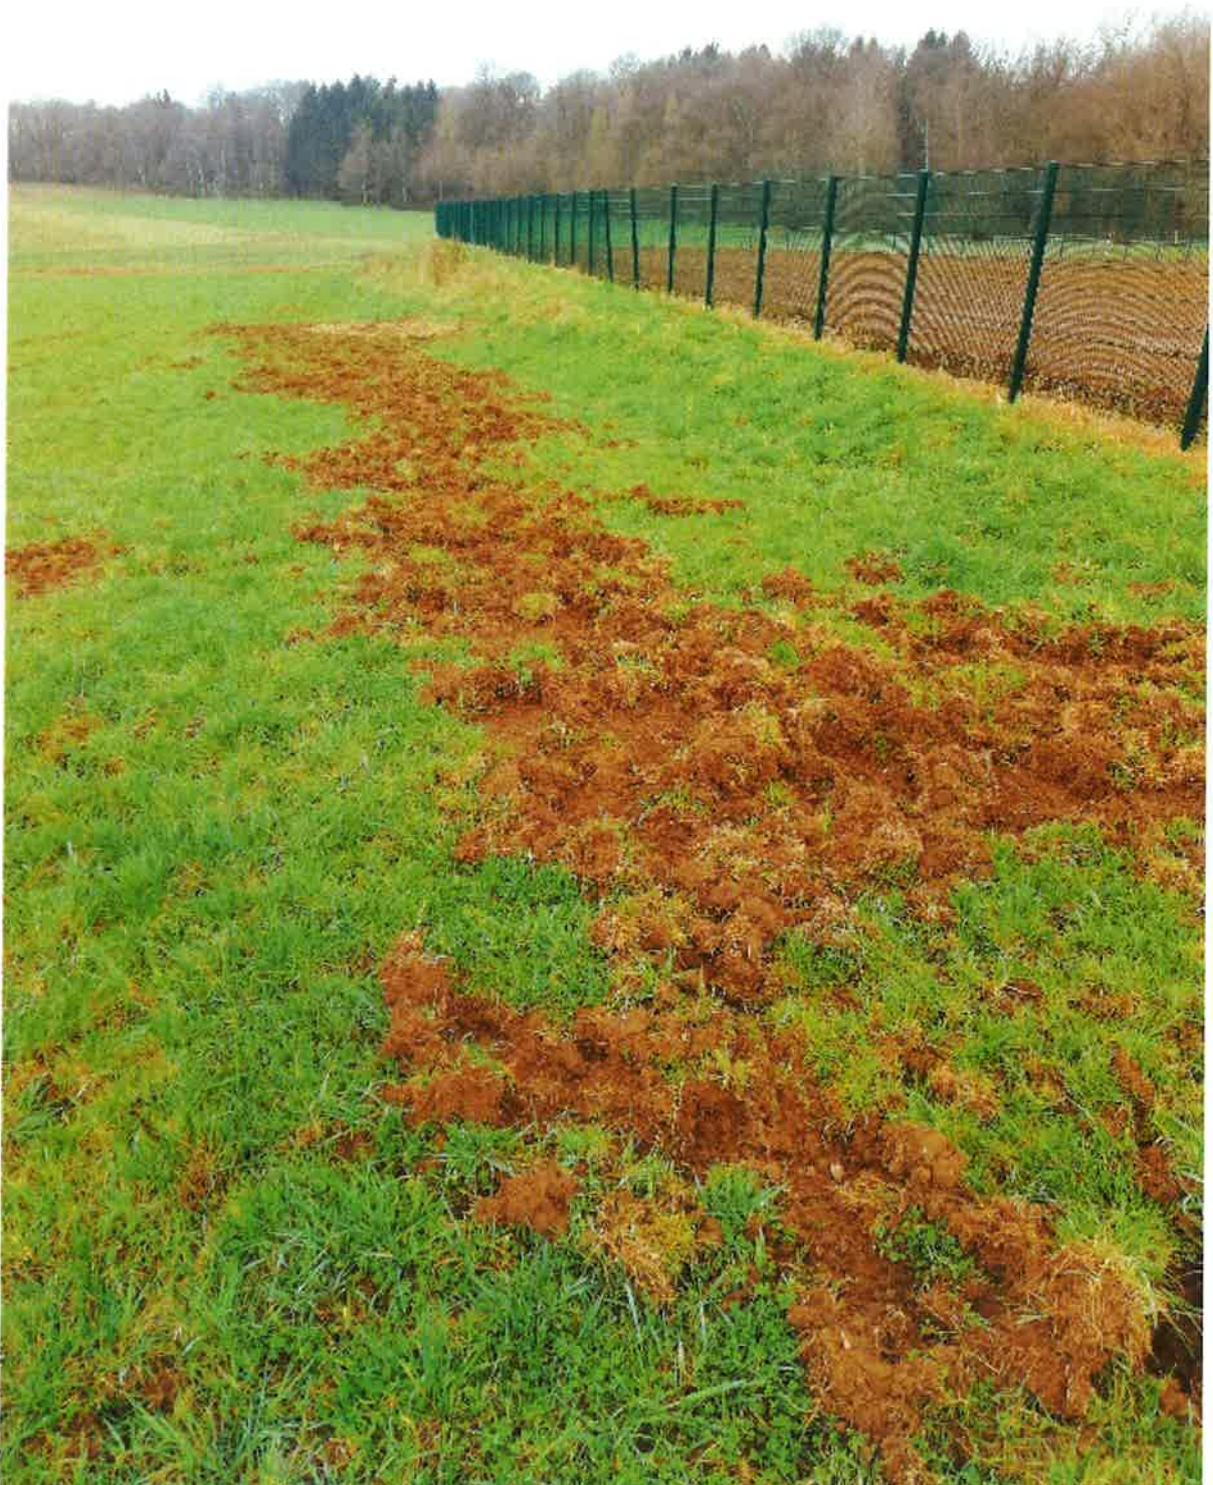
Abb. 3: Flächenhafte Schädigung der Vegetationsnarbe durch Wildschweine

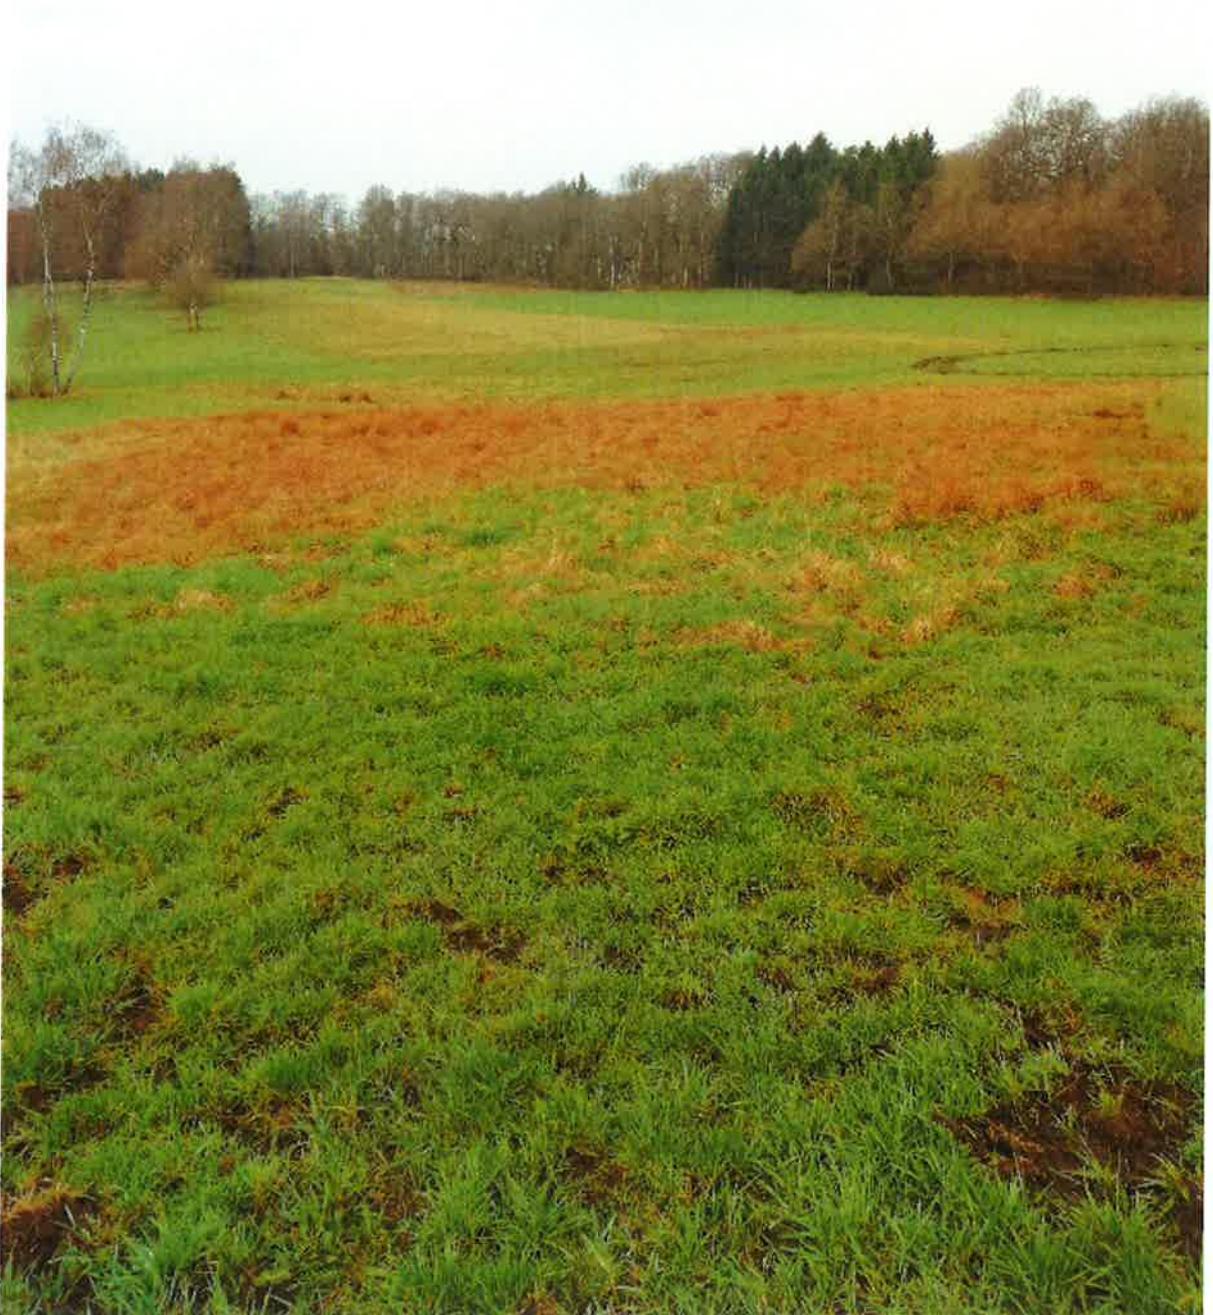
Abb. 4: Seggenried in Flst. 19, eutroph, verarmt

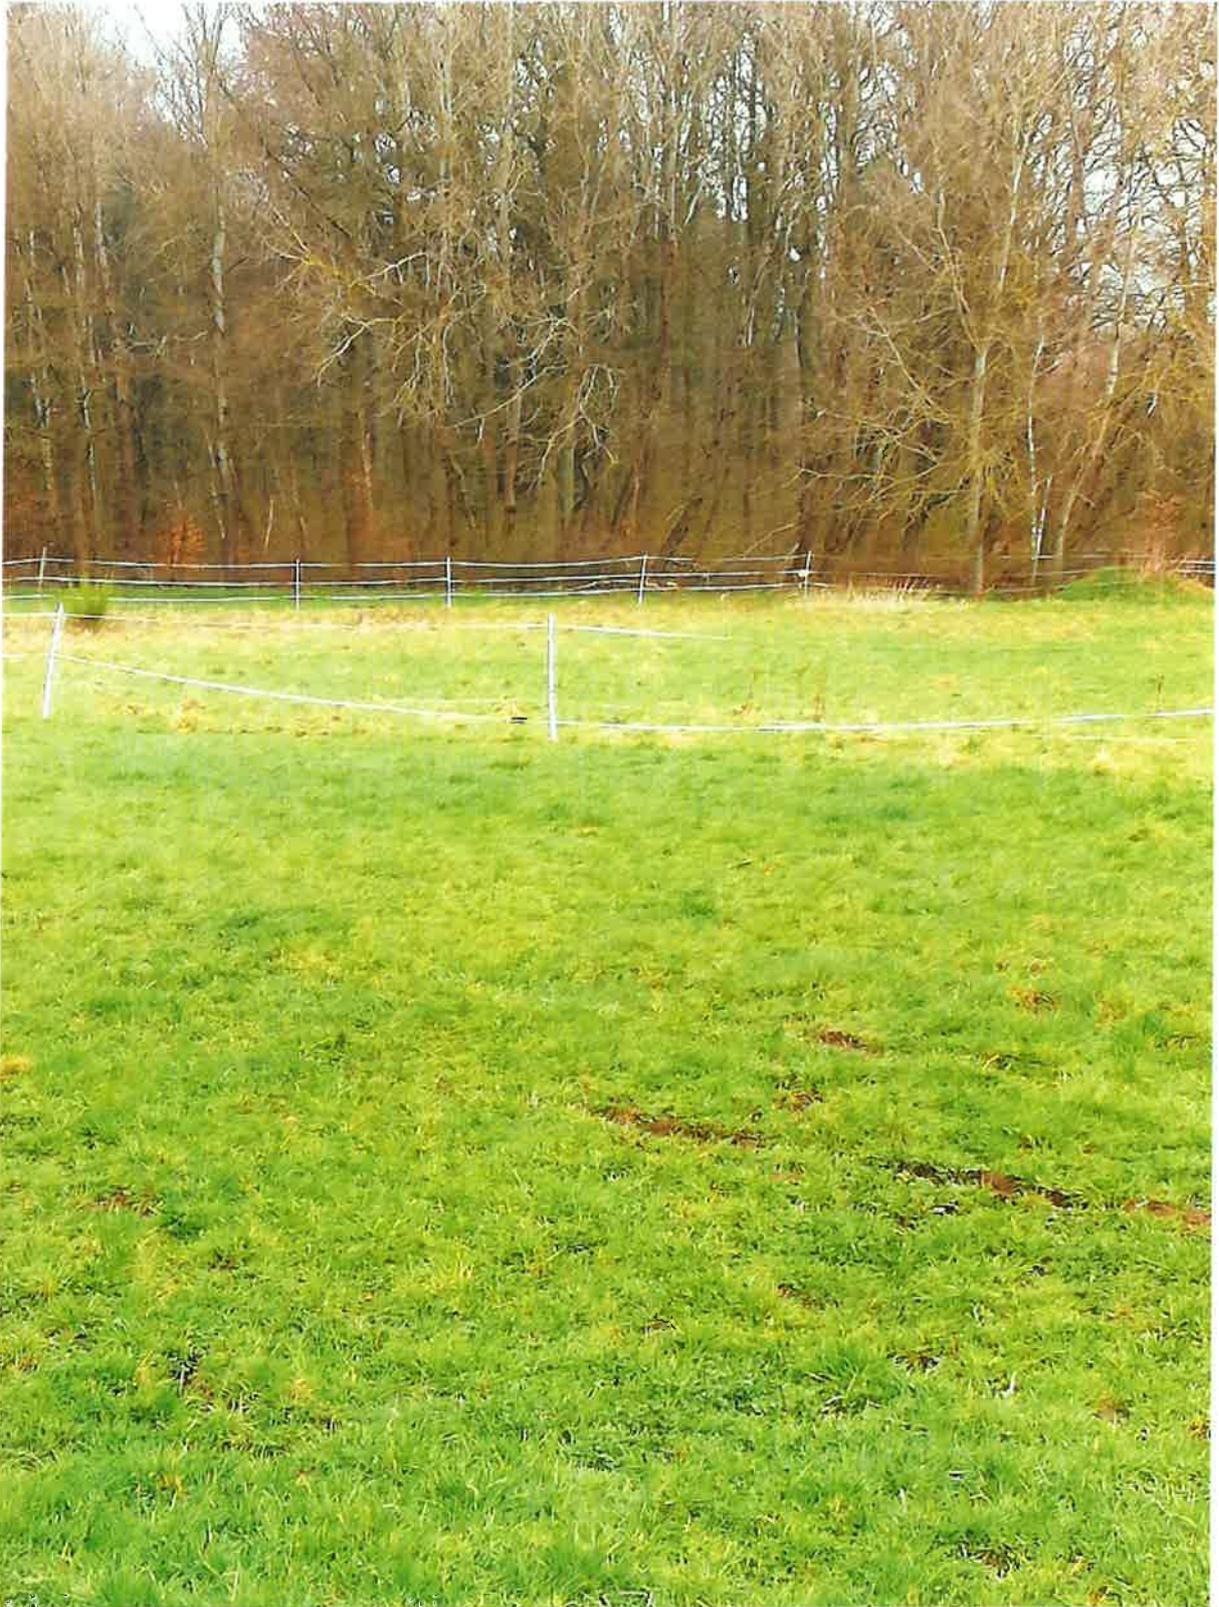
Abb. 5: Koppel westlich des Sportplatzes

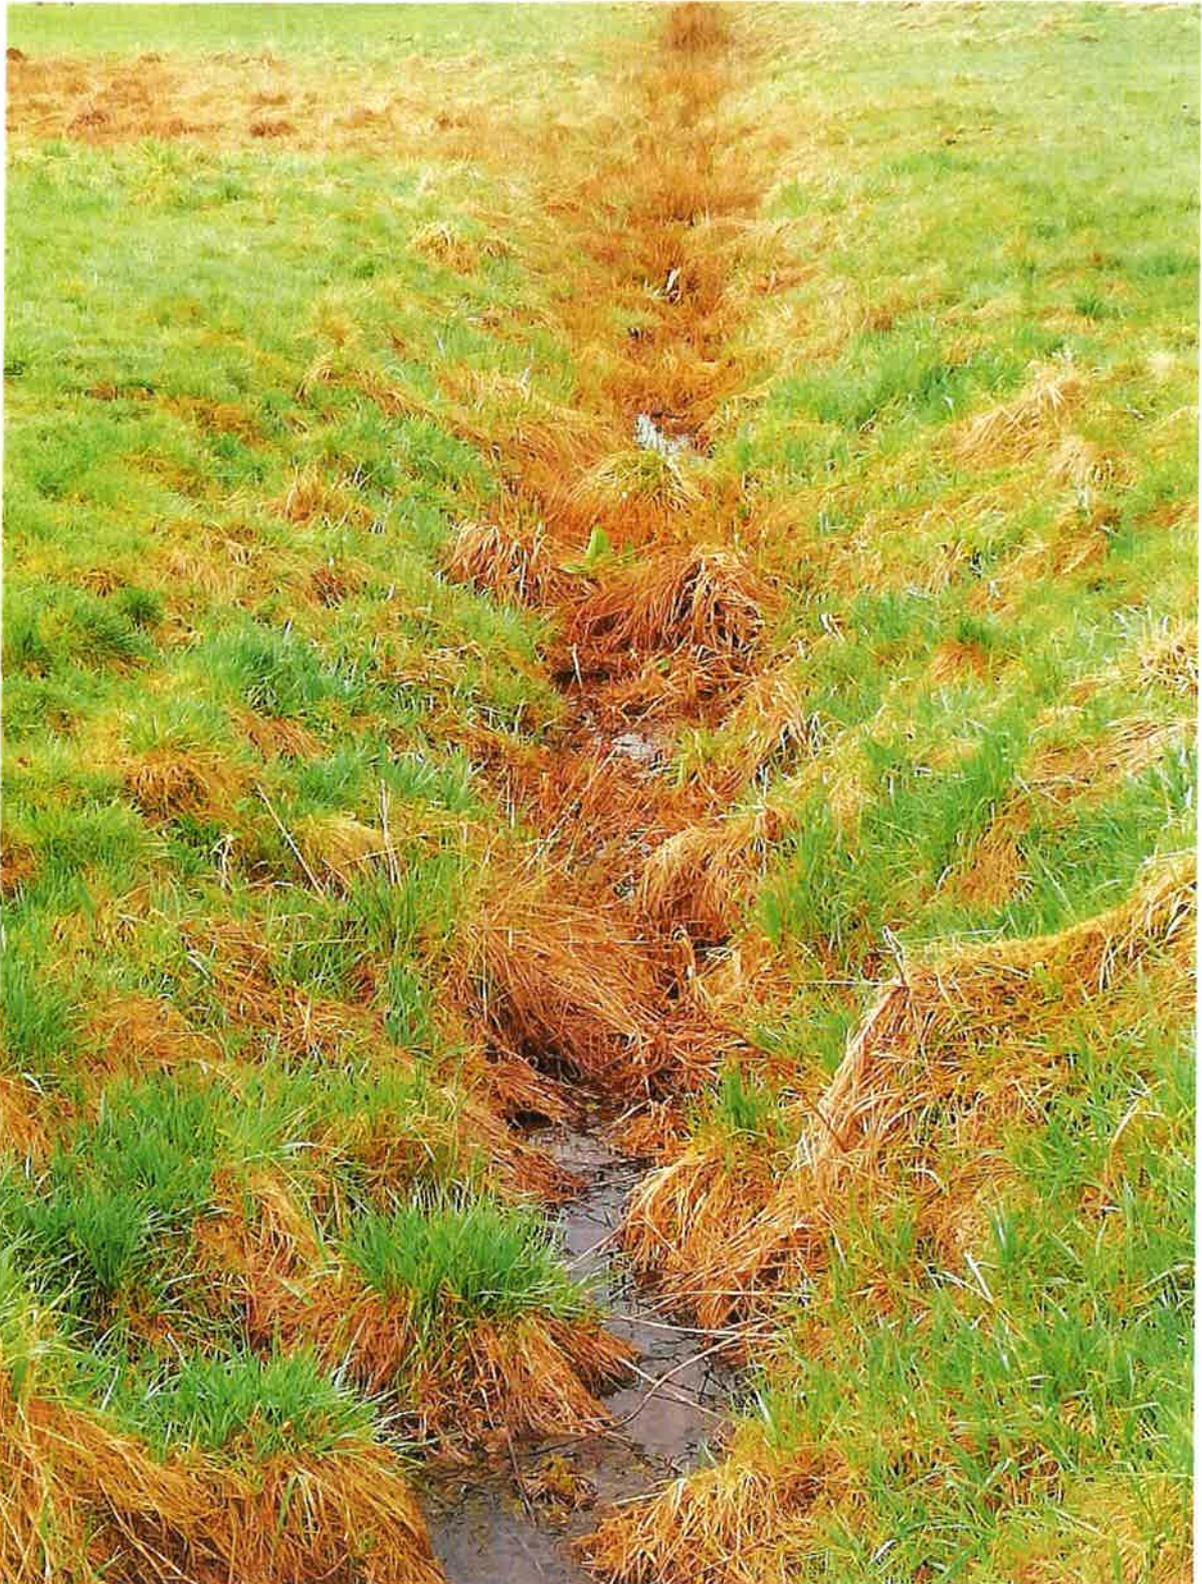
Abb. 6: Naturferner Bach in der Koppel, der aus Hangdruckwasser gespeist wird.

Über den Graben werden erhebliche Nährstofffrachten in das Landschaftsschutzgebiet (2531018) „Auenverbund Lahn-Dill“ und das FFHG-Gebiet „Orchideenwiesen bei Haiger-Seelbach“ eingetragen.

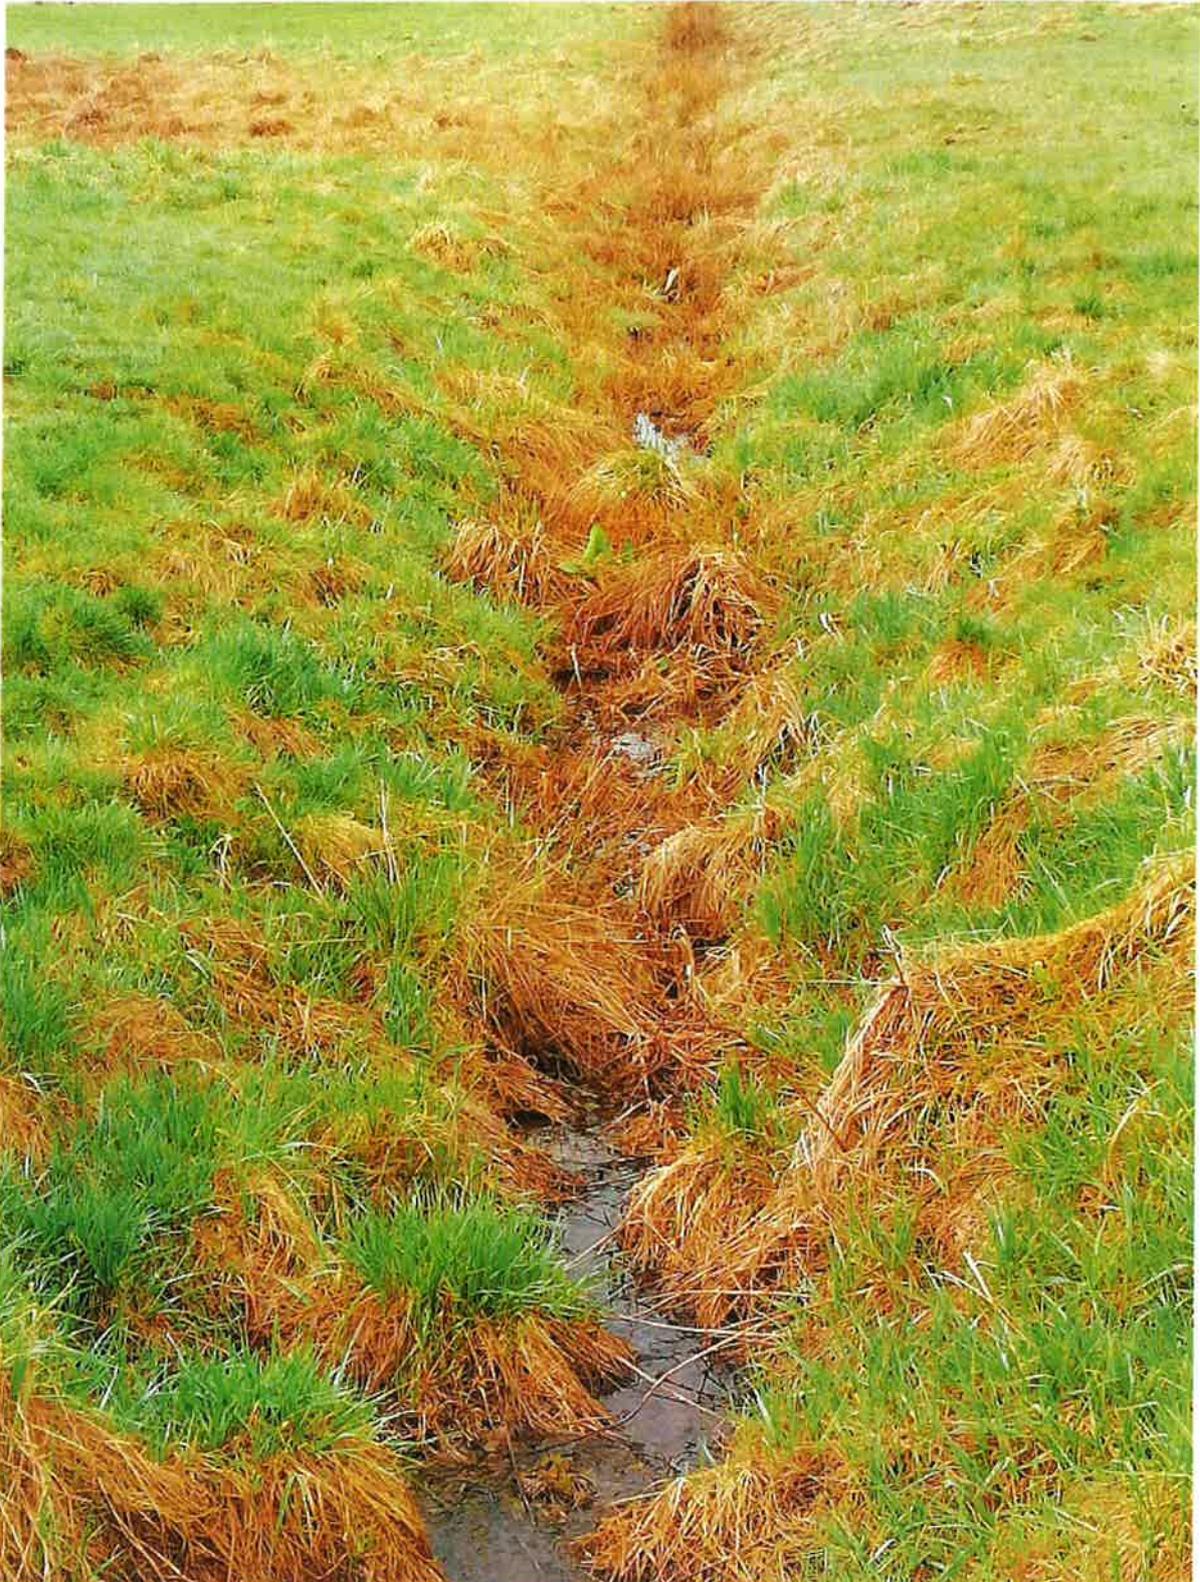
Abb. 6: Naturferner Bach in der Koppel, der aus Hangdruckwasser gespeist wird.

Über den Graben werden erhebliche Nährstofffrachten in das Landschaftsschutzgebiet (2531018) „Auenverbund Lahn-Dill“ und das FFHG-Gebiet „Orchideenwiesen bei Haiger-Seelbach“ eingetragen.
